Archäologie im Rheinland 2009

Neue Ausgrabungen im Zisterzienserkloster Heisterbach

Christoph Keller

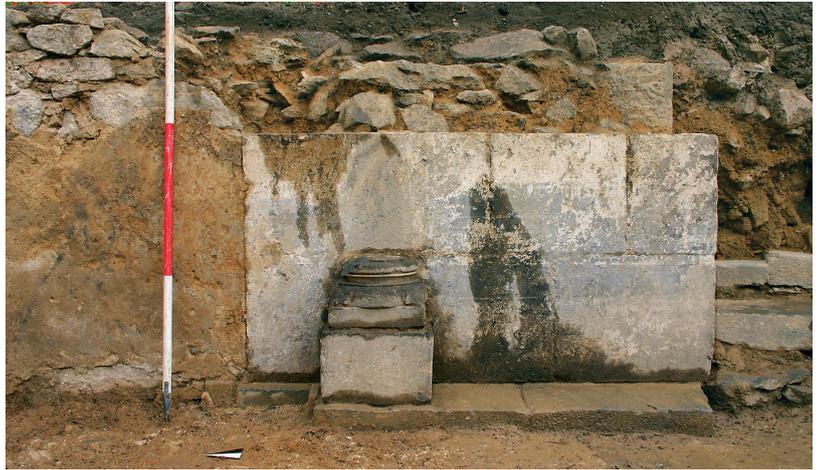
188 Königswinter-Heisterbach. Säulenbasis in der Südostecke des Kreuzgangs.

Die Südostecke des Kreuzgangs ermöglichte den Durchgang zu Räumen im Ost- und Südflügel der Klausur. Dazu senkte man die Decke des Hauptbrauchwasserkanals ab, der gleichzeitig die südliche Rückwand des Kreuzgangs bildete. Große Natursteinplatten dienten als Fußboden im Bereich des Durchgangs, der nach Süden in einen Raum führte, der in anderen Zisterzienserklöstern als Wärmestube genutzt wurde. Seitlich zweigte eine Treppe nach Osten ab, die vermutlich in das Dormitorium im ersten Stock des Ostflügels führte. Dieses dürfte sich, wie auch bei den Kreuzgängen von Altenberg, den Stiften St. Aposteln und St. Gereon in Köln sowie dem Cassiusstift in Bonn, nicht nur über den Klausurostflügel, sondern auch über den Kreuzgang erstreckt haben. Die Treppenstufen waren gleichzeitig die Abdeckung des darunter verlaufenden Brauchwasserkanals. Im Zuge

großer Umbauarbeiten im 15. Jahrhundert wurden das Fußbodenniveau und die Raumaufteilung im Bereich von Wärmestube und Tagesraum geändert. Gleichzeitig gab man die Dormitoriumstreppe auf und vermauerte den Durchgang.

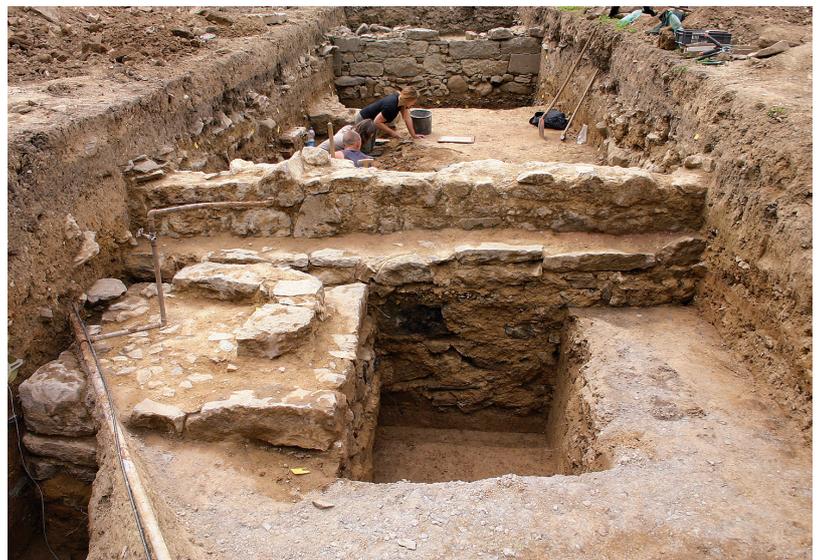
189 Königswinter-Heisterbach. Säulenfundament des romanischen Refektoriums vor der neuen Giebelwand des 15. Jahrhunderts.

Westlich der Wärmestube lag das Refektorium, dessen romanischer Ursprungsbau im rechten Winkel zum Kreuzgang nach Süden errichtet war. Der große zweischiffige Saal, dessen Gewölbe auf vier Säulen ruhte, hatte bei einer Breite von 15 m eine Länge von vermutlich 35,5 m (Abb. 189). Das Fußbodenniveau des weit nach Süden in das ansteigende Tal hinein gebauten Gebäudes lag um etwa 1,5 m höher als der nördlich angrenzende Kreuzgang. Dieser Höhenunterschied ist auch dafür verantwortlich, dass im Zuge der spätmittelalterlichen und neuzeitlichen Gartengestaltungsarbeiten der romanische Fußboden, der aus 20 x 20 cm großen Tonfliesen bestand, bis auf kleinste Reste beseitigt worden ist.

Im 14. oder frühen 15. Jahrhundert wurde das Refektorium auf etwa ein Drittel seiner ursprünglichen Länge verkürzt, indem man den südlichen Teil abbrach und eine neue Außenwand in der Flucht der

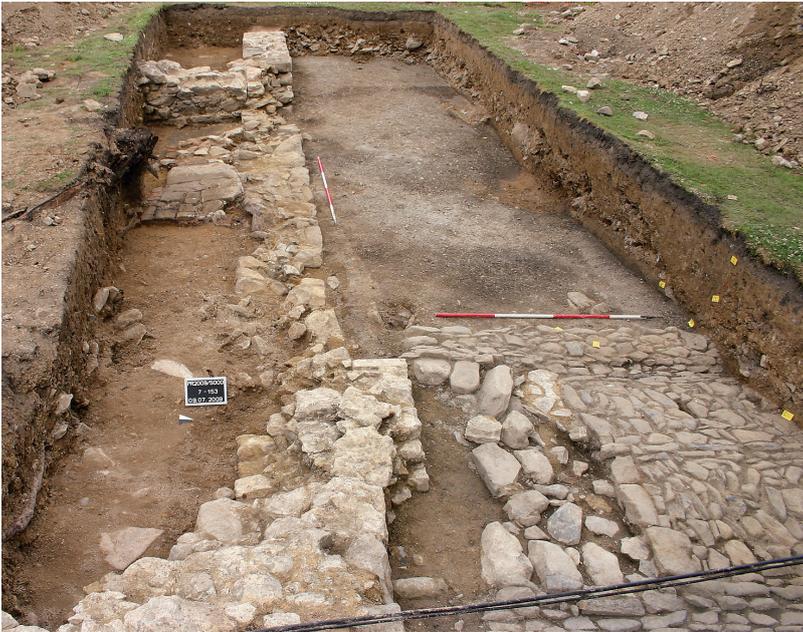
190 Königswinter-Heisterbach. Vor der Nordseite der zu Beginn des 18. Jahrhunderts errichteten „Neuen Abtei“ liegt die geschotterte Zufahrt.

Zu Beginn des 18. Jahrhunderts wurde das Abts- haus durch den Anbau eines neuen Gebäudeflügels mit der mittelalterlichen Klausur verbunden (Abb. 190). Der Neubau, der u. a. mit einer barocken Stuckdecke ausgestattet war, wurde im letzten Jahrhundert des Bestehens der Abtei Heisterbach als Klausur genutzt. In seinem Innenhof lief ein gepflasterter Weg um, aus dessen Nutzungsschichten eine umfangreiche Kollektion von Bekleidungsaccessoires – Gürtel- und Schuhschnallen, Glöckchen, Haken und Ösen – aus Bronze und Silber geborgen werden konnte. Sie geben ein deutliches Bild von der Ordenstracht der Zisterziensermönche im Barock.
