## Wasserversorgung im Zisterzienserkloster Heisterbach

Christoph Keller

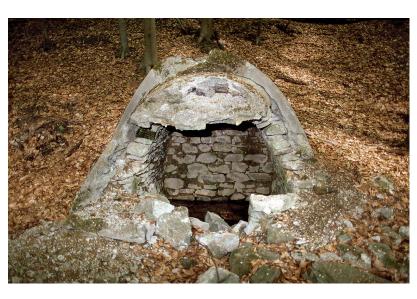
**160** Königswinter-Heisterbach. Steinerne Quellfassung im Siefen hinter dem Kloster.

Trinkwasser gewannen die Mönche aus dem hinter dem Kloster gelegenen Siefen, wo am Osthang austretendes Quellwasser in einer kleinen Steinfassung gesammelt wurde (Abb. 160). Von dort aus führte dann eine Wasserleitung, deren Verlauf auch heute noch im Gelände erkennbar ist, ins Klostergelände. Ziel der Druckwasserleitung war ein zweischaliger Springbrunnen, der vermutlich in einem Brunnenhaus am südlichen Kreuzgangflügel stand. An dieser Stelle war er für die Mönche auf ihrem Weg zum Refektorium (Speisesaal) leicht erreichbar. Eine in ihrer Funktion vergleichbare, aber bis heute nicht nachgewiesene Brunnenanlage muss es auch vor dem Refektorium der Konversen (Laienbrüder) gegeben haben.

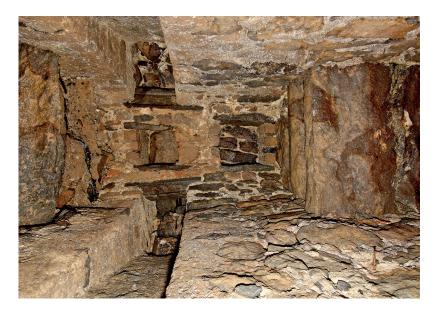
**162** Königswinter-Heisterbach. Blick auf die Öffnungen der im Barock errichteten Latrine des Konversenflügels.

Besonders eindrucksvoll zeigt sich eine große Latrinenanlage mit vier Plätzen, die später in den Kanal eingebaut worden ist (Abb. 162). Die Verwendung von Ziegelsteinen und kleinen Natursteinspolien, u.a. der Schaft einer Dreiviertelsäule, lässt vermuten, dass die Anlage während der großen Umbaumaßnahmen in der ersten Hälfte des 18. Jahrhunderts entstand. Sie befindet sich am nördlichen Ende des Konversentrakts, unmittelbar neben der Abteikirche.
