ANALECTA CISTERCIENSIA
61, 2011, 222-251

Thema "KLÖSTERLICHE KLAUSUR"

Überlegungen zur Klausur des Klosters Heisterbach im
Mittelalter

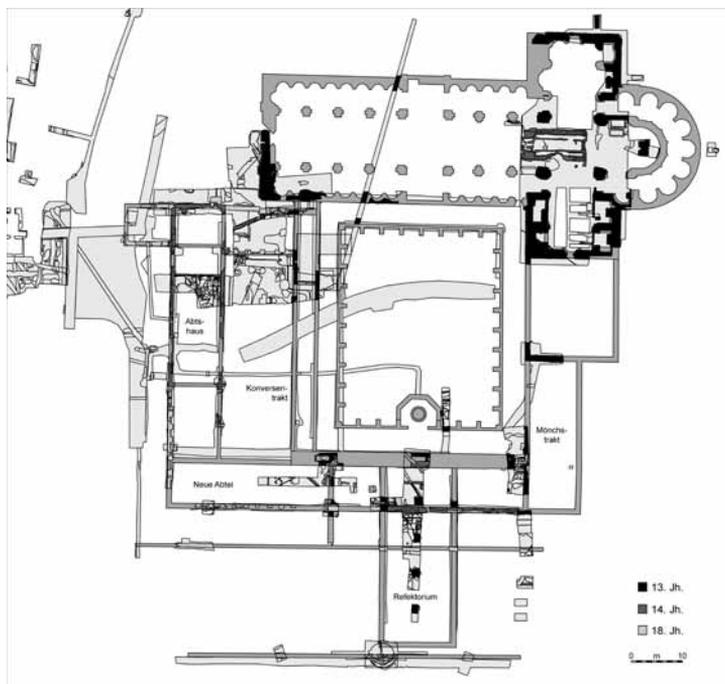
Gesamtplan der archäologischen Untersuchungen im Zisterzienserkloster Heisterbach (Christoph Keller).

Diese Neugestaltung des Geländes sowie die nachfolgende Nutzung als Park und Gartenland haben bis auf die Chorruipe alle obertägigen Spuren der Klosteranlage getilgt. Erst durch die archäologischen Ausgrabungen, die seit 1954 in unterschiedlicher Intensität auf dem Gelände durchgeführt worden sind, lässt sich der Grundriss des Klosters wieder erschließen³³. Dieser kann mit den his-

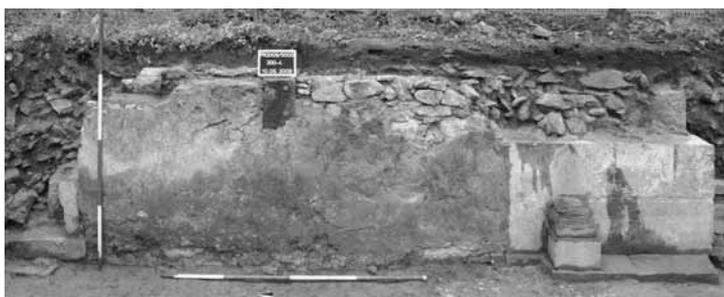
An der Außenmauer des östlichen Kreuzgangflügel mit Säulenbasis ist lediglich der Bereich um die vorgestellten Säulen in Quadermauerwerk ausgeführt, während die übrigen Mauern verputztes Bruchsteinmauerwerk sind. (Hannelore Kretzschmann).

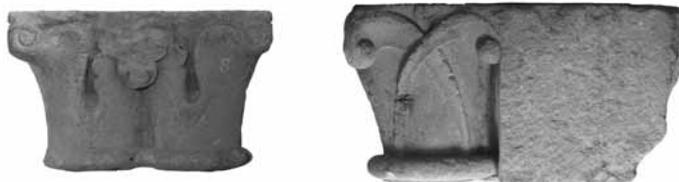
Links: Doppelkapitell aus einer Kreuzgangarkade (heute Kapelle Königswinter-Eisbach), rechts: wandgebundenes Kapitell der Kreuzgangaußenwand (heute Heimatstube Niederdollendorf) (Christoph Keller).

Zum Hof hin öffneten sich die rundbogigen Arkaden. Der Überfangbogen fasste jeweils gestelzte Dreierarkaden auf Doppelsäulen zusammen³⁹. Nach den Abbruchtaxen befanden sich 1804 noch 190 kleine Säulen von vier Fuß (1,15 m) Höhe und 17 große Säulen von 5 Fuß (1,44 m) Höhe⁴⁰. Diese Säulen haben sich während des Abbruches großer Beliebtheit erfreut und sind deshalb als eine der wenigen bauplastischen Objekte in den Abbruchtaxen einzeln aufgeführt worden. Sie sind in größeren Stückzahlen zur Wiederverwendung in Gartenpavillons und ähnlichen Bauten verkauft worden⁴¹. In verschiedenen Museen und in Privatbesitz lassen sich heute noch wenigstens 23 Doppelkapitelle und 8 Einzelkapitelle nachweisen, die vermutlich dem Heisterbacher Kreuzgang zugeordnet werden können⁴².

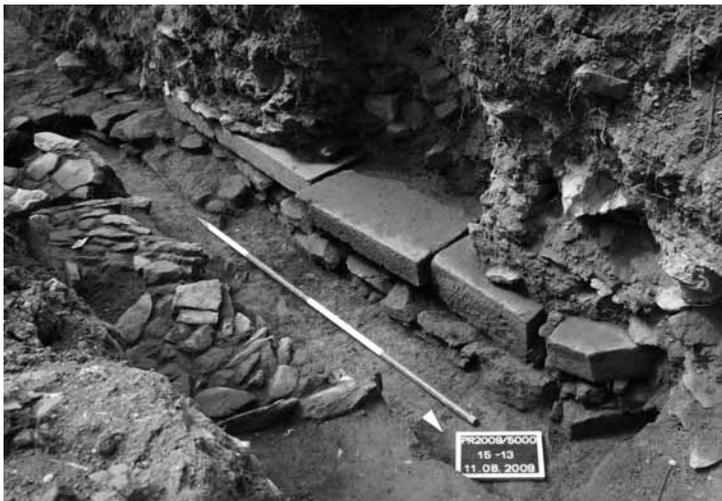
Unter dem Abbruchschutt des 19. Jahrhunderts ist die unterste Steinlage der Brunnenhausostwand erhalten. (Hannelore Kretschmann).

Anhand des Fundamentverlaufes lässt sich ein Brunnenhaus mit 5/8-Abschluss rekonstruieren⁴⁴. Um den großen Laufbrunnen, dessen unteres Becken einen Durchmesser von 2,94 m aufwies, aufnehmen zu können, muss mit einer lichten Weite von etwa 7 m gerechnet werden⁴⁵. Dies entspricht der Breite der beiden mittleren Joche des südlichen Kreuzgangflügels.

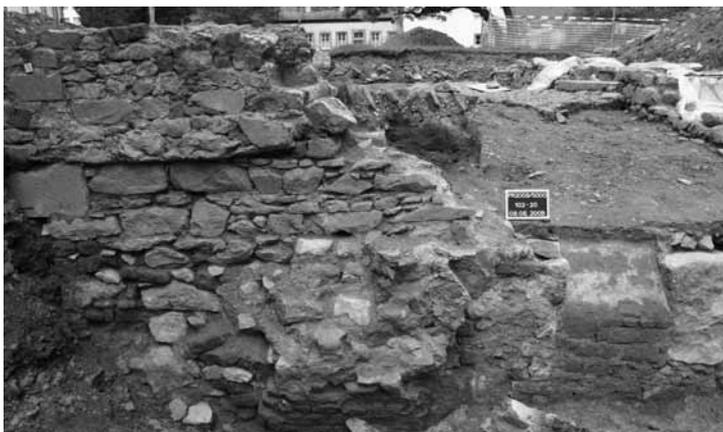
Westwand des Kellers unter dem Konversentrakt mit Resten der abgebrochenen Pfeilervorlage und einem Lichschacht. Auf der romanischen Kellerwand die nach der Zerstörung 1588 neu aufgeführte Außenmauer des Konversentraktes. (Christoph Keller).

Der Keller unter dem Klausurwestflügel ruhte auf quadratischen Pfeilern, die neben den Gewölben auch die Trennwand zwischen Konversentrakt und Kreuzgang tragen mussten. Die Gurtbögen endeten auf der Außenseite auf schmalen Pfeilervorlagen, die der Kellerwand vorgeblendet waren. In der westlichen Außenwand waren die Ansätze einer Tür sowie eines Lichtschachtes erhalten.

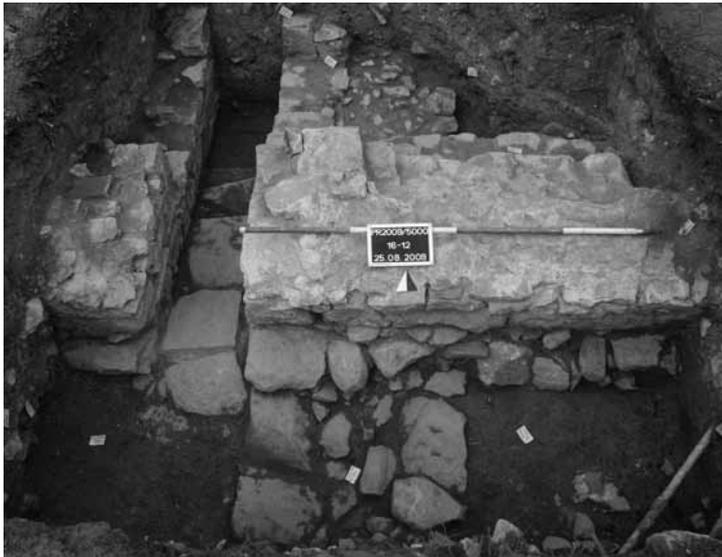
Eine in Nord-Süd Richtung laufende Mauer des romanischen Gründungsbaus wurde im Barock von der südlichen Außenwand der neuen Abtei überbaut und als Seitenwange eines Regenwasserkanals weiter genutzt. (Hannelore Kretschmann).

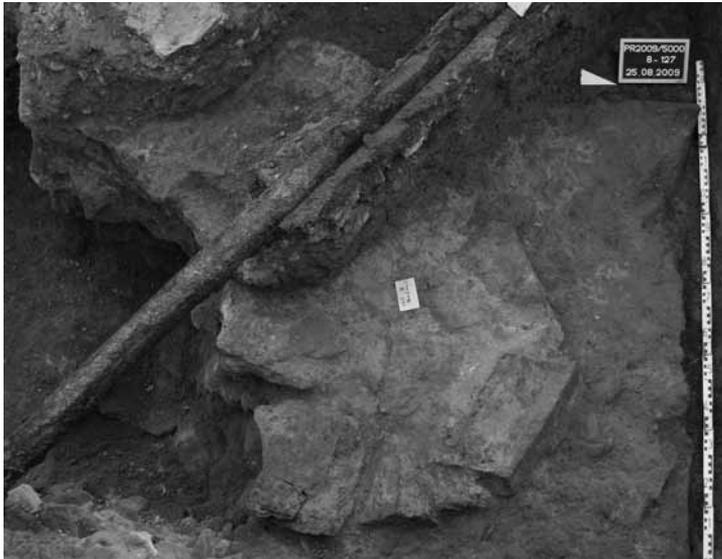
Pfeilerfundament des Mönchsrefektoriums, auf dem noch der sechseckige Unterbau der Säulenbasen erkennbar ist. (Hannelore Kretzschmann).

Stützen vorhanden. Vermutlich dürfte es sich um Säulen auf Basen mit sechseckiger Plinthe gehandelt haben, wie sie auch sonst in Heisterbach mehrfach belegt sind. Die Breite des Gebäudes betrug 9,0 m. Die Länge muss mindestens 45,40 m betragen haben. Da aber die südliche Giebelwand nicht freigelegt werden konnte, kann das Refektorium möglicherweise auch noch länger gewesen sein. Jedes weitere Joch würde die Gesamtlänge um etwa 7,0 m vergrößern.

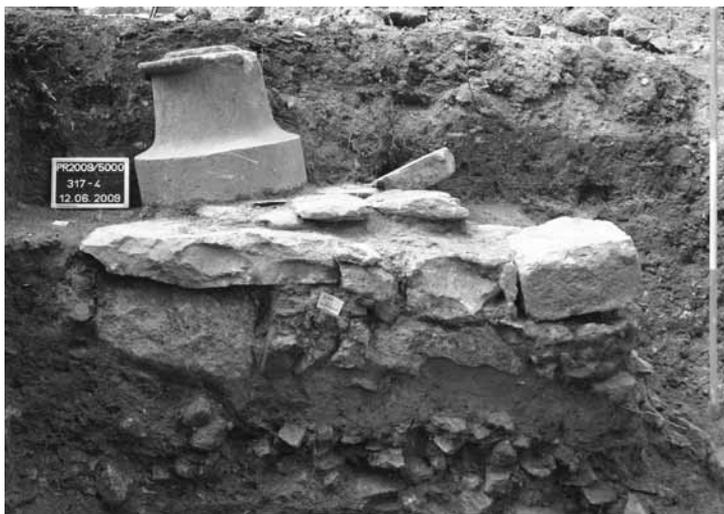
Im 19. Jahrhundert wurden große Kelchkapitelle, die möglicherweise aus dem Kapitelsaal stammten, im Landschaftspark als Statuensockel wieder verwendet. (Christoph Keller).

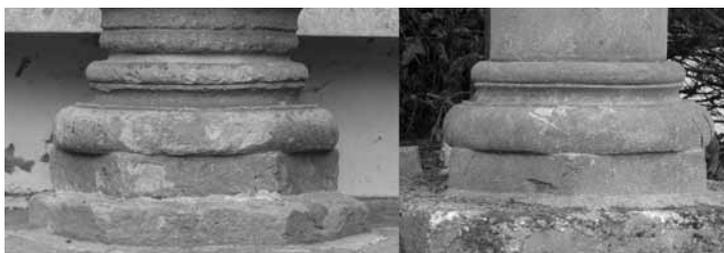
Säulenbasen auf sechseckiger Plinthe, die möglicherweise aus dem Mönchsdormitorium stammen, wurden im 19. Jahrhundert als Tischsockel am Foveaux-Häuschen in Bonn-Beuel (links) und als Statuenbasis in Heisterbach (rechts) wiederverwendet. (Christoph Keller).

Vermutlich gehören fünf heute noch erhaltene Säulenbasen gleichen Typs, bei dem die attische Basis auf einer sechseckigen Plinthe ruht, zum Dormitorium. Die große Zahl gleichartiger Basen kann nur aus einem mehrjochigen Saal stammen, der zur Zeit des Abbruchs noch in seiner romanischen Bauform erhalten.

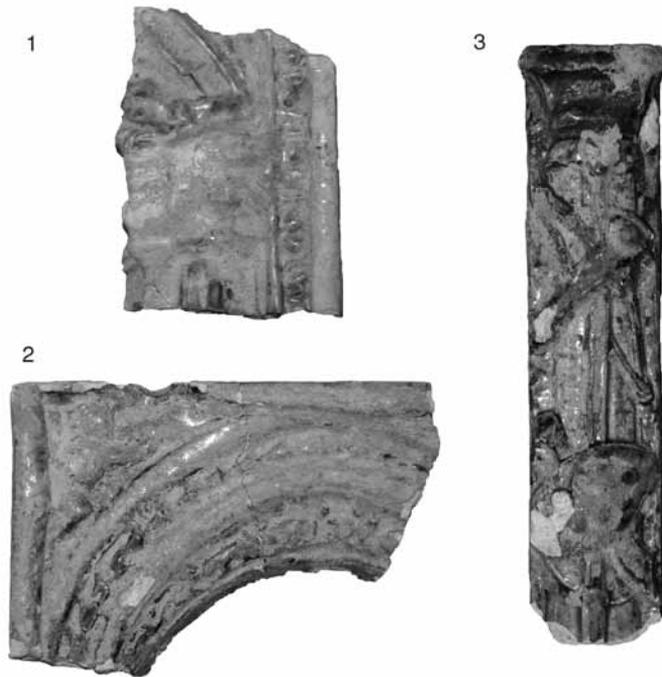
Ofenkacheln aus Kölner Produktion wurden im 2. Viertel des 16. Jahrhunderts in mehreren Kachelöfen im Abtshaus verbaut (Christoph Keller).

Reste dieser Kachelöfen konnten aus den Planierschichten der nächsten Umbauphase geborgen werden. Es handelt sich um polychrom glasierte Blattkacheln aus Kölner Produktion. Neben einfachen ornamental verzierten Stücken lassen sich auch verschiedene Bildserien nachweisen⁷⁰.

Hierzu gehören Leistenkachelnfragmente in Säulenform mit Schild, Köcher und Bogen, Fragmente der aus Produktionsabfällen in der Streitzeuggasse bekannten Bibelserie sowie Kacheln mit Darstellung eines gerüsteten Kriegers, die alle in der Zeit des 2. Viertel bis zur Mitte des 16. Jahrhunderts entstanden sind⁷¹. Daneben lassen sich noch wenigsten drei weitere Bildserien erschließen, die zwar den Kölner Ofenkacheln nahe stehen, für die es aber von dort bisher keine direkten Parallelen gibt⁷².

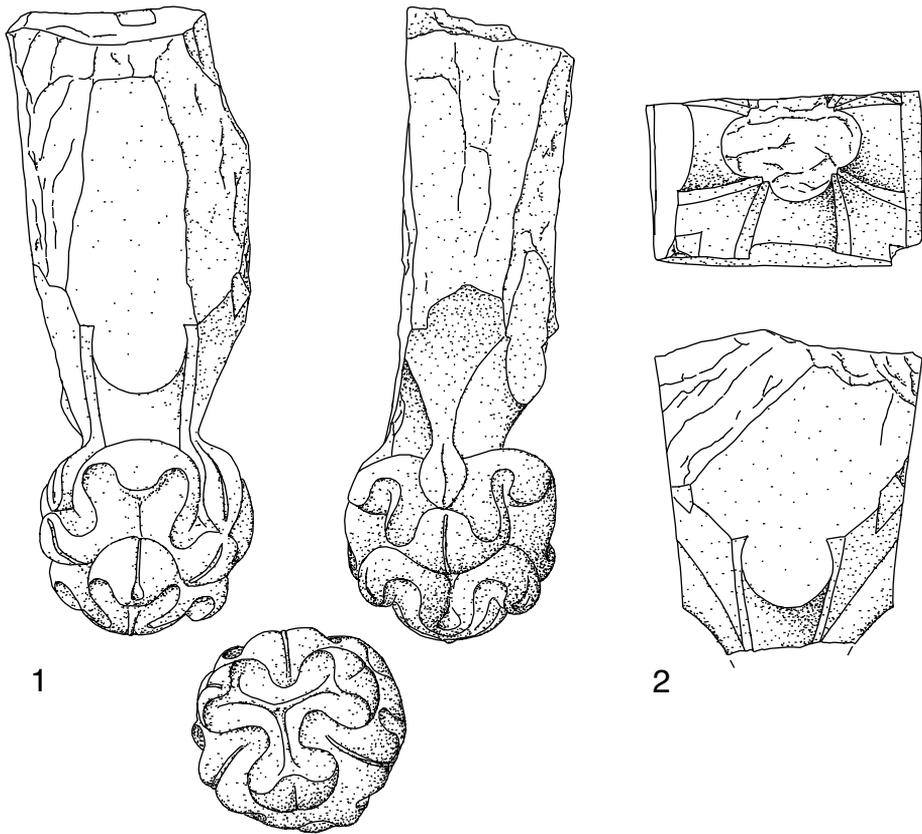
Zwei Schlußsteine aus einem bisher nicht lokalisierten Gebäudeteil des Klosters Heisterbach. Maßstab 1:4 (Christoph Keller).

Es handelt sich um zwei hängende Schlusssteine eines Rippengewölbes. Einer dieser Schlusssteine diente seit dem späten 19. Jahrhundert als Zierde des englischen Landschaftsgartens, wo er zwischen dem 1860 errichteten Brunnen und der Chorruine aufgestellt worden war. Der als hängende Kugel ausgebildete Schlussstein ist mit einrollenden Blättern in drei Lagen überzogen. Drei runde Gewölberippen sind in Ansätzen an dem auf der Oberseite stark bestoßenen Stein vorhanden. Die Zwickel der Gewölbeflächen laufen in drei lanzetförmigen Blättern aus. Dieses Stück hat somit als Schlussstein für ein dreistrahliges Rippengewölbe gedient.

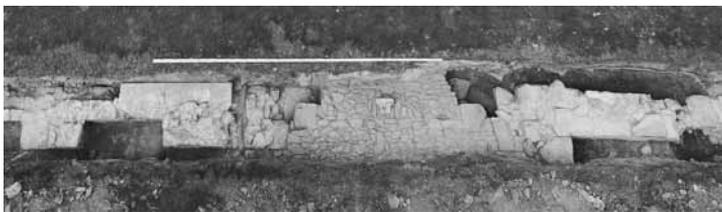
An das ehemalige Abtshaus (links) wurde der Erweiterungsbau der Neuen Abtei mit einer gepflasterten Tordurchfahrt und großen Fenster­nischen angebaut (Michael Thuns).

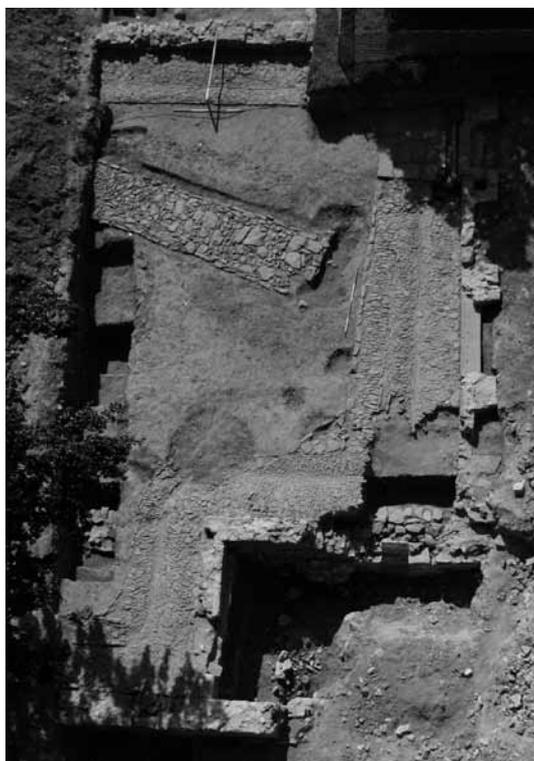
Gepflasterte Wege im Innenhof der Neuen Abtei verbinden die verschiedenen Gebäudetrakte (unten: Konversenbau, oben: ehemaliges Abtshaus) (Christoph Keller).

außen umlaufenden gepflasterten Weg als Verbindung zwischen den einzelnen Gebäudetrakten.
